# KLAUENWASCHANLAGE

**Reinigt die Klauen gründlich  
und desinfiziert effektiv**

## Vink Klauenwaschanlage

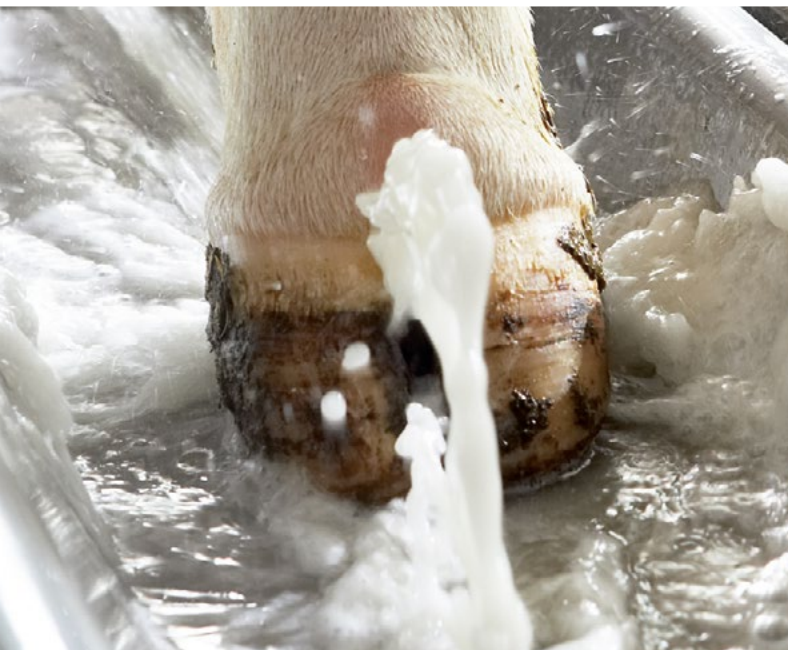
Klauenwaschanlage besteht aus zwei Edelstahl Rinnen nebeneinander, durch die man eine Flüssigkeit mit großer Geschwindigkeit zirkulieren lässt. Da die Reinigung mit einem kraftvollen Strahl erfolgt, wird der Schmutz von den Wundstellen und zwischen den Klauen entfernt und kommt das Arzneimittel an die gewünschte Stelle. Die Kühe laufen wegen der zwei Rinnen suchend und langsam durch die mehr als 3 Meter langen Waschanlage.

Dies verschafft der Flüssigkeit Zeit, gründlich zu reinigen und gut einzuwirken. Gleichzeitig werden die Feststoffe durch eine Sieb- und Bürstenkonstruktion aus der Flüssigkeit abgeschieden. Jeder Kuh, die hindurch die Anlage läuft verliert Ca.  $\frac{3}{4}$  Liter was automatisch wird nachgefüllt.

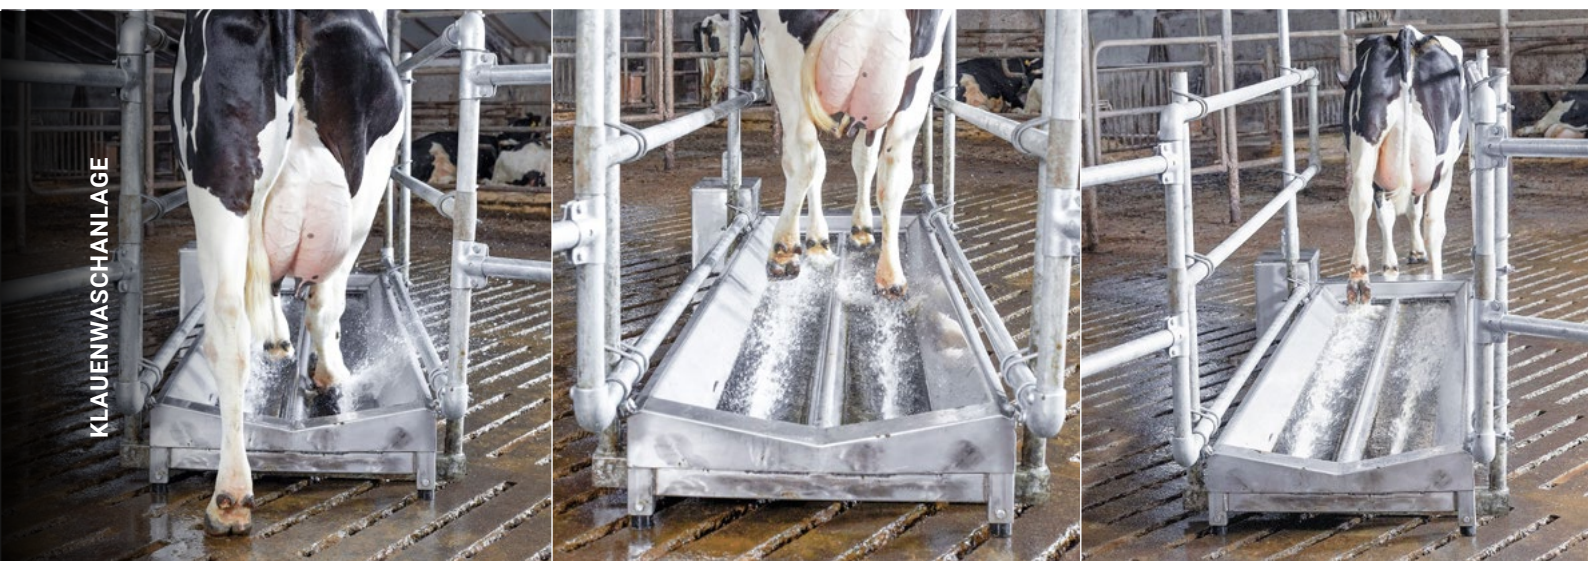
KLAUENWASCHANLAGE

Da die Flüssigkeit mit einem kraftvollen Strahl im Kreis herum gepumpt und auf die Klau gespritzt wird, wird der Schmutz zwischen der Klaue und auf den angegriffenen Stellen gut entfernt. Die Belastung wird dadurch wirksam behandelt.

In dem System befinden sich ca. 20 Liter Flüssigkeit, die sobald die Kuh durch sie hindurch läuft, von einer Pumpe in Zirkulation gebracht wird. Die Flüssigkeit wird automatisch nachgefüllt von Wasserleitung oder aus Vorratsbehälter.

- Die Flüssigkeit wird kraftvoll gegen die Klauen gespritzt, wodurch eine gute Reinigung und Desinfizierung erfolgt.
- Die Tiere laufen langsam durch die 3 Meter lange Waschanlage, dies verschafft Zeit für eine intensive Reinigung und eine gründliche Einwirkung der Flüssigkeit.
- Dadurch, dass die Verschmutzung aus dem System herausgefiltert und fortwährend neue Flüssigkeit hinzugefügt wird, behält die Flüssigkeit von der ersten bis zur letzten Kuh dieselbe Qualität.
- Das System reinigt und füllt sich automatisch, so dass es kaum Arbeit erfordert.
- Das Ganze ist sehr solide ausgeführt und vollständig aus Edelstahl hergestellt.
- Alle in Wasser löslichen Mittel können benutzt werden.
- Der Wasserverbrauch ist gering.
